เรื่อง การศึกษาพื้นที่เสี่ยงต่อการพังทลายของตลิ่งริมฝั่งแม่น้ำมูล

ด้วยกระบวนการทางภูมิศาสตร์

**พื้นที่เสี่ยงต่อการเกิดการพังทลายของตลิ่งริมฝั่งแม่น้ำมูล บริเวณบ้านท่า หมู่ที่10 ตำบลสัมป่อย อำเภอราชไสล จังหวัดศรีสะเกษ**

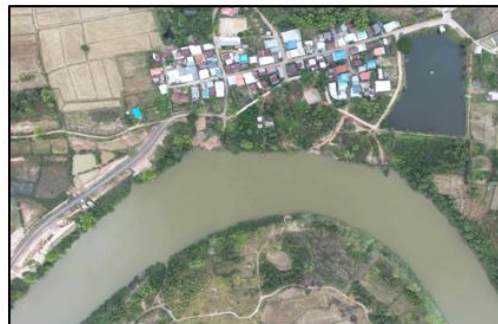
ภาพที่ 21 แสดงความแตกต่างของพื้นที่ลุ่มน้ำจุดเสี่ยง A

ภาพถ่ายดาวเทียมจาก Google Earth จุด A 6 มกราคม 2550

ภาพถ่ายทางอากาศจากโดรน จุด A 14 ตุลาคม 2567

จากการศึกษาจุดเสี่ยง A บริเวณก่อนโค้งน้ำ พบว่า ปี พ.ศ.2550 มีพื้นที่ 20,611.74 ตารางเมตร ปี พ.ศ.2567 มีพื้นที่ 22,146.62 ตารางเมตร ความแตกต่างของพื้นที่โค้งน้ำในบริเวณนี้คือมีพื้นที่เพิ่มขึ้น 1534.88 ตารางเมตร

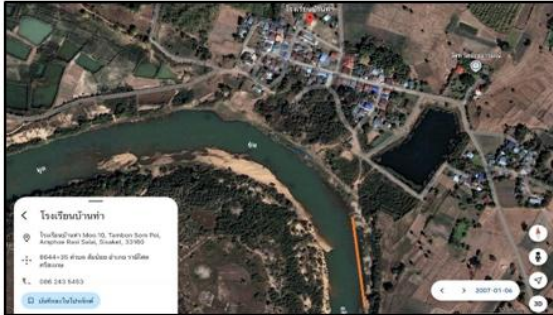
ภาพที่ 25 แสดงความแตกต่างของพื้นที่ลำนํ้า จุดเสี่ยง C

ภาพถ่ายดาวเทียมจาก Google Earth จุด C 6 มกราคม 2550

ภาพถ่ายทางอากาศจากโดรนจุด C 14 ตุลาคม 2567

จากการศึกษาจุดเสี่ยง C บริเวณหลังโค้งน้ำ พบว่า ปี พ.ศ.2550 มีพื้นที่ 15,373.01 ตารางเมตร ปี พ.ศ.2567 มีพื้นที่ 10,428.41 ตารางเมตร ความแตกต่างของพื้นที่โค้งน้ำในบริเวณนี้คือพื้นที่ลดลง 4,944.69 ตารางเมตร
